國立中央大學
校園災害潛勢評估報告

國立中央大學災害防治研究中心制

109年8月31日

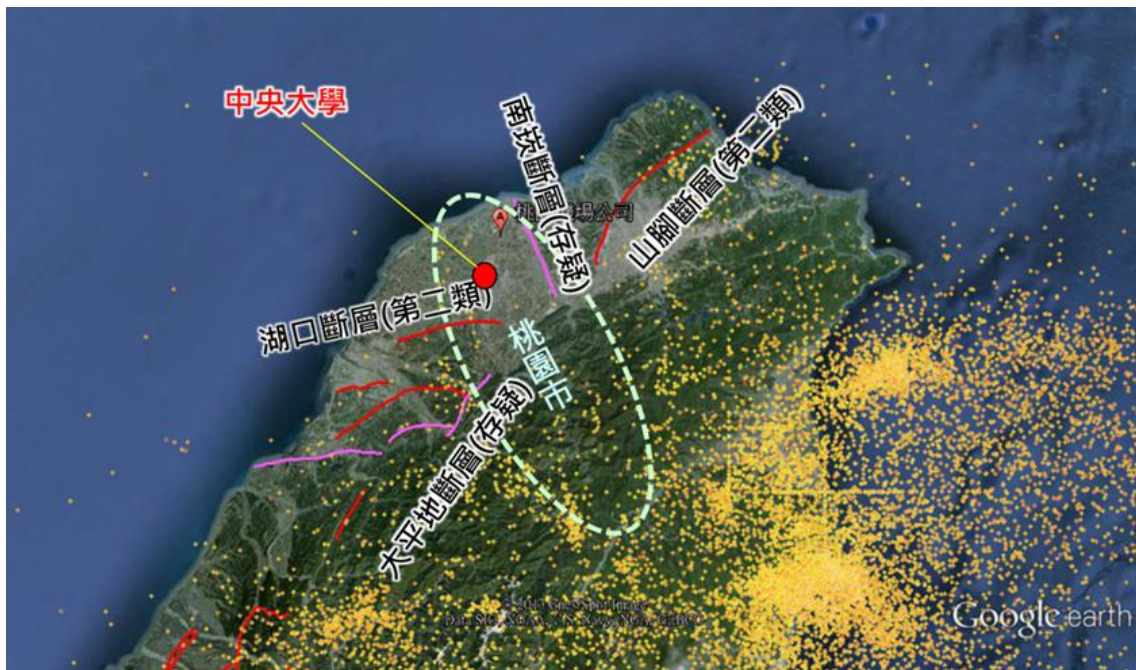
圖 2 桃園及鄰近地區活動斷層分布圖

活動斷層位置係參考經濟部中央地質調查所公佈之活動斷層資料，桃園及鄰近地區之活動斷層如下圖 2 所示，有山腳斷層(第二類活動斷層)、湖口斷層(第二類活動斷層)等二條活動斷層，另有南崁與大平地二條存疑性斷層，其中以湖口斷層起自新竹縣湖口鄉延伸至市楊梅區與平鎮區，離本校最近，圖 3 所示為校區與湖口斷層相對位置圖，距斷層最短距離為 6.24 公里，超過斷層兩側 200 公尺之範圍，災潛分級為低潛勢級別。

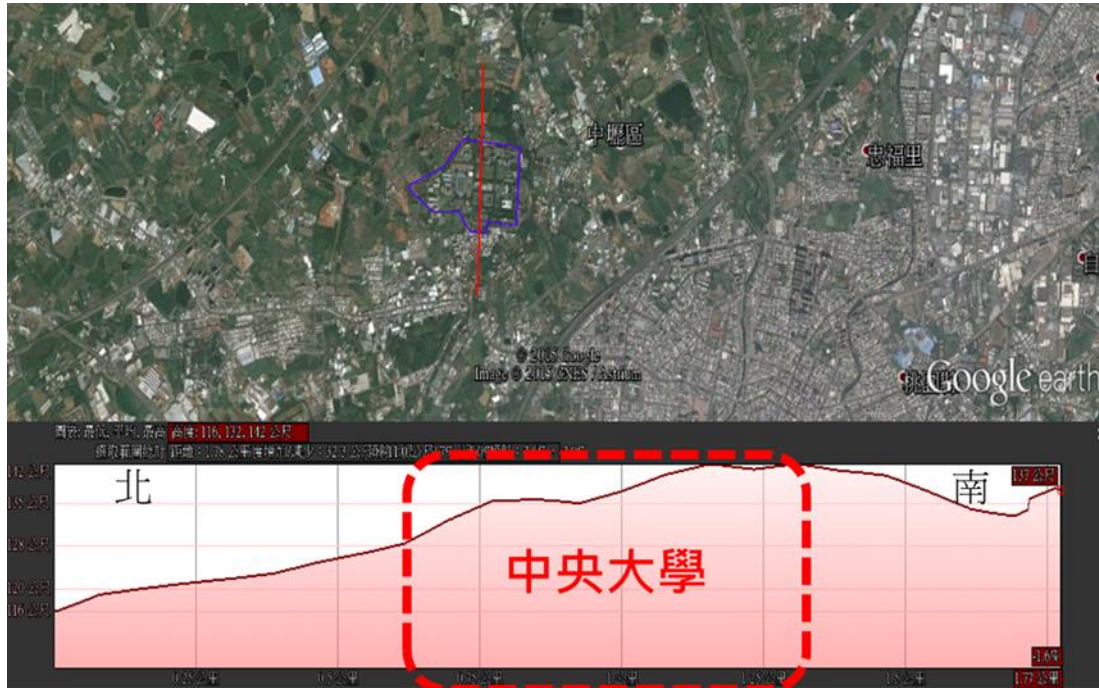
圖 4 中央大學南北向地形剖面圖

中央大學校區位於雙連坡上，地勢較高，圖 4、圖 5 所示分別為校區南北向與東西向之地形剖面示意圖，全校園範圍皆高於海平面 100 公尺以上，高於鄰近其他地區，發生淹水災害的可能性極低。

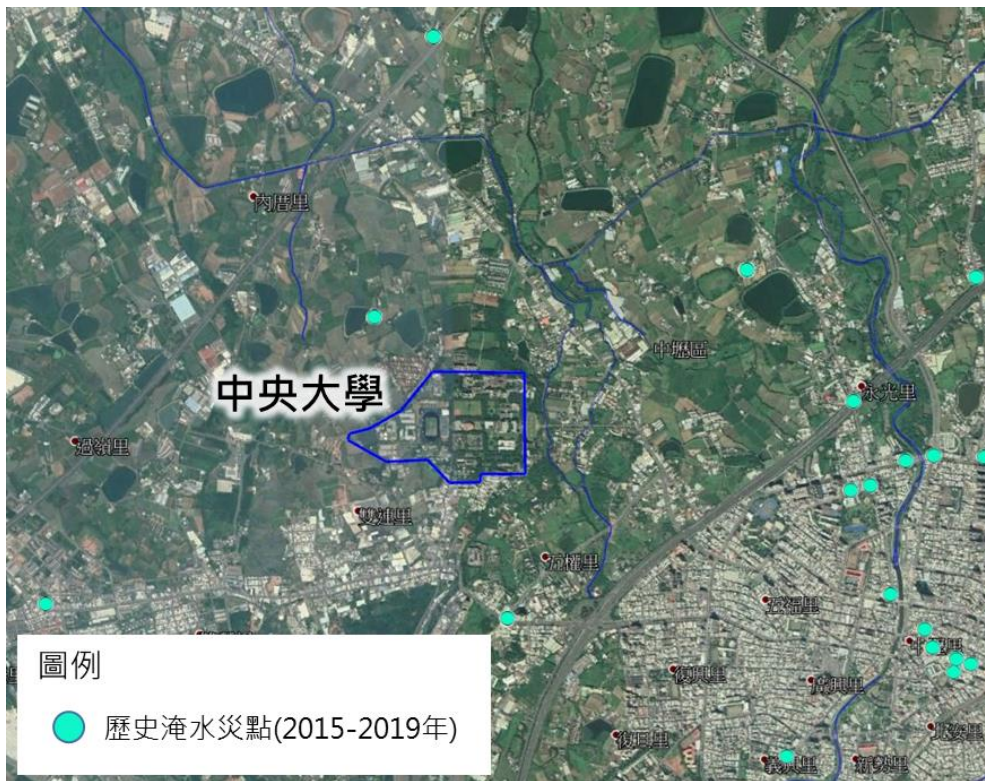
圖 8 歷史淹水災害點位(2015-2019 年)

由於本校地勢較高，發生淹水災害的可能性較低，圖 8 所示為國家災害防救科技中心調查統計全國 2015-2019 年之歷史淹水災情點位，本校亦未有淹水災情發生。根據淹水災害潛勢評估原則，過去 5 年內未曾發生淹水事件，災潛分級為低潛勢級別。

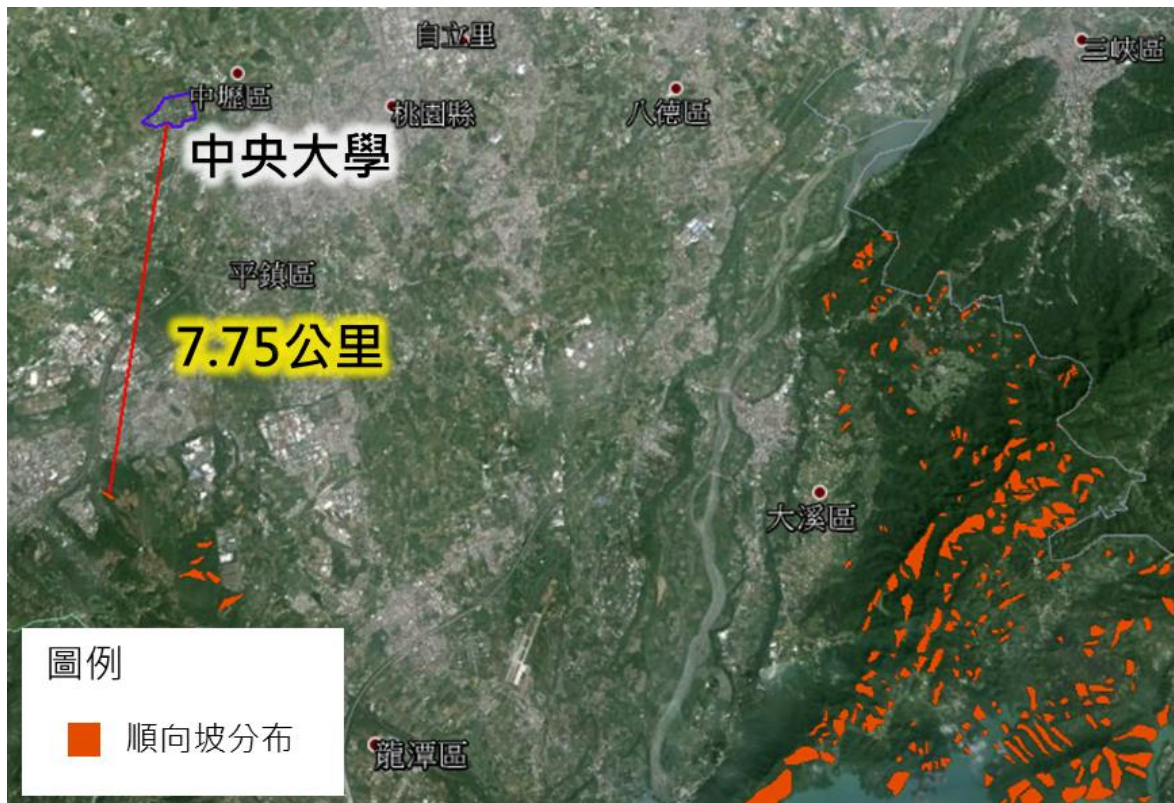
圖 9 本校及鄰近區域之順向坡分布圖

坡地災害潛勢圖資包含土石流潛勢溪流及順向坡，用以判斷學校是否位於順向坡及土石流潛勢溪流影響範圍內。土石流潛勢溪流的部分，桃園市境內共有 53 條，分別分布於大溪區、桃園區、龜山區與復興區，如下表 7 所示，本校所在之中壢區並無土石流潛勢溪流，故本校亦無土石流災害潛勢；順向坡的部分，本校附近之順向坡分布如圖 9 所示，中央大學校區與最接近之順向坡相距約 7.75 公里，校園並沒有在順向坡潛勢範圍內。根據坡地災害潛勢評估原則，校園皆不位於土石流潛勢溪流影響範圍內及位於順向坡範圍內，故災潛分級為低潛勢級別。

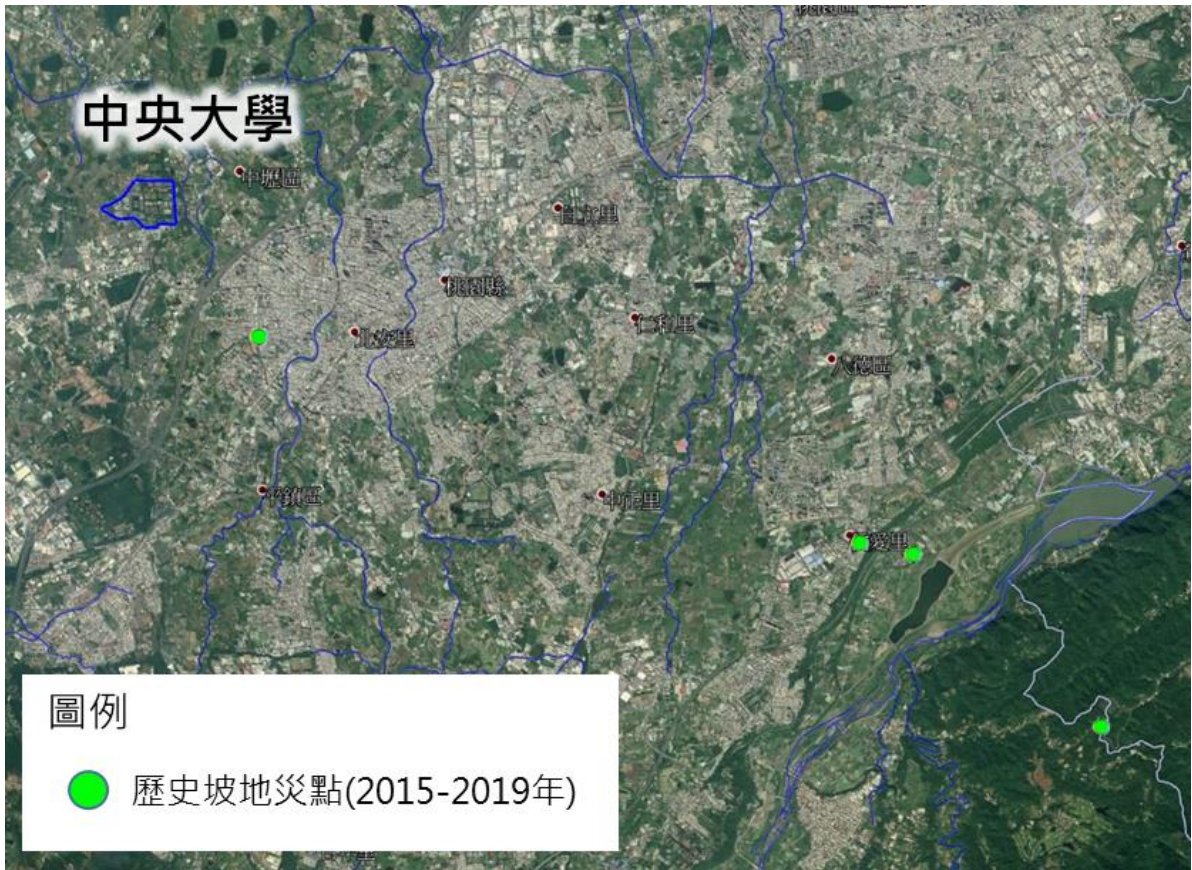
圖 10 歷史坡地災害位置(2015-2019 年)

圖 10 所示為國家災害防救科技中心調查統計全國 2015-2019 年之歷史坡地災情點位，本校並無坡地災害紀錄。根據坡地災害潛勢評估原則，過去 5 年內中央大學校園範圍內未曾發生坡地災害事件，故災潛分級為低潛勢級別。

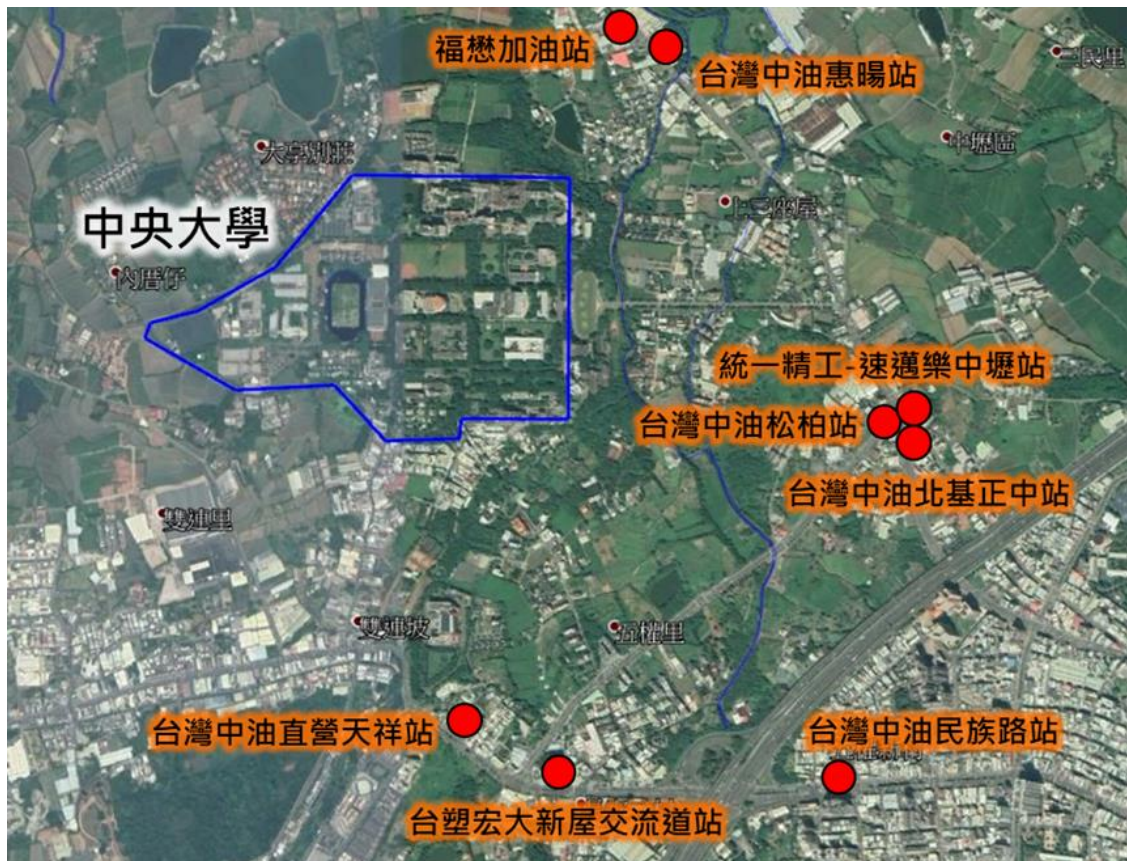
圖 11 中央大學附近加油站分布圖

根據中央大學附近加油站分布圖，如圖 11 所示，中央大學校區周圍約有 8 間加油站，通常加油站會設置在主要聯外道路上，若發生災害恐嚴重阻礙交通，影響上下課之通勤動線，提醒師生需多加留意。

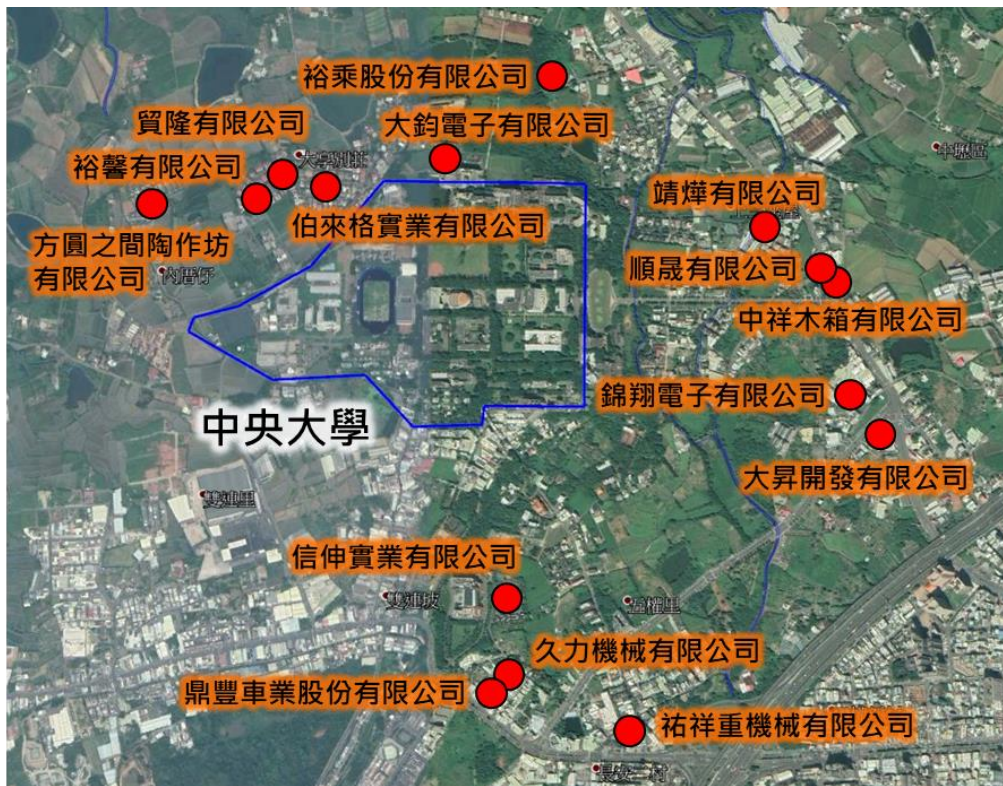
圖 12 製造業分布圖

根據製造業與瓦斯行分布圖，如圖 12、圖 13 所示，中央大學校區周圍約有 15 家製造業廠商及 1 間瓦斯行。

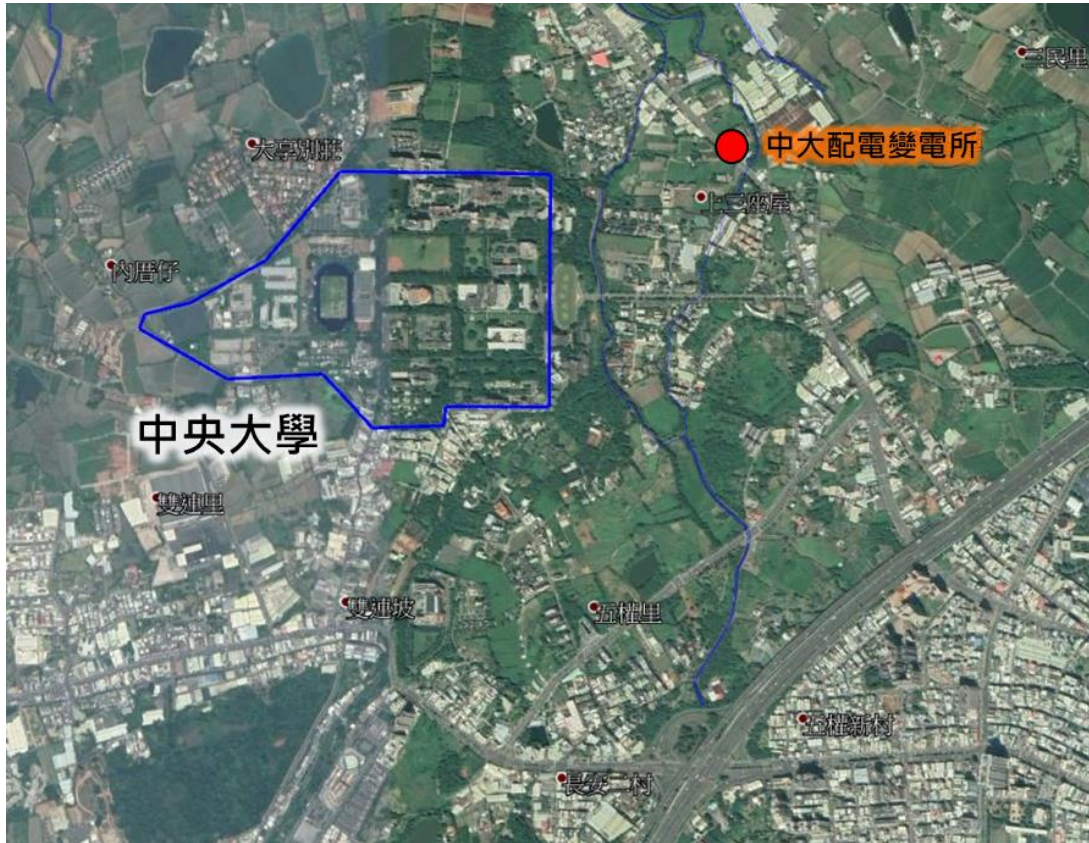
圖 14 電力設施分布圖

根據電力設施分布圖，如圖 14 所示，中央大學校區周圍僅有 1 家配電變電所，為中大配電變電所。

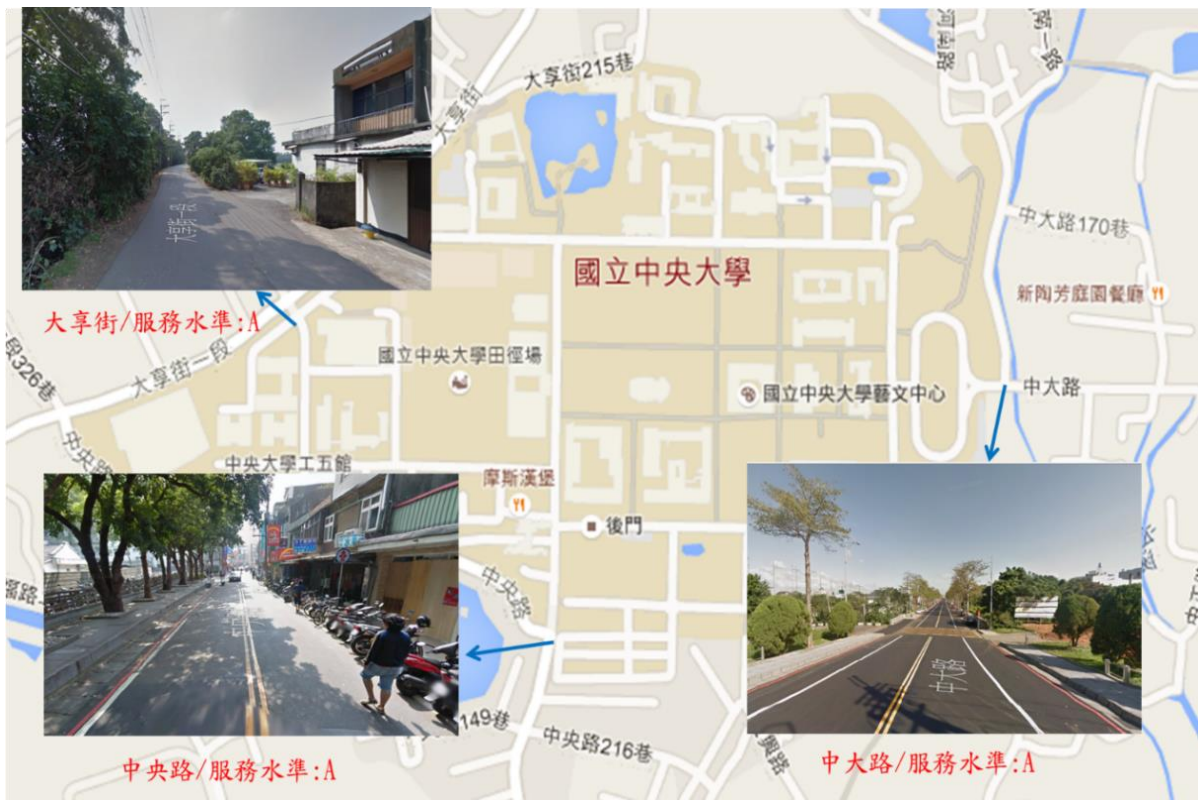
圖 15 中央大學周邊道路及服務水準示意圖

圖 15 所示為中央大學周邊道路與服務水準圖，校園連外道路主要為後門中央路(二線道)與前門中大路(四線道)，皆屬於鄉道非省道，通行者主要為中央大學師生與鄰近社區居民，交通量不大，道路服務水準為 A 級，車道順暢。

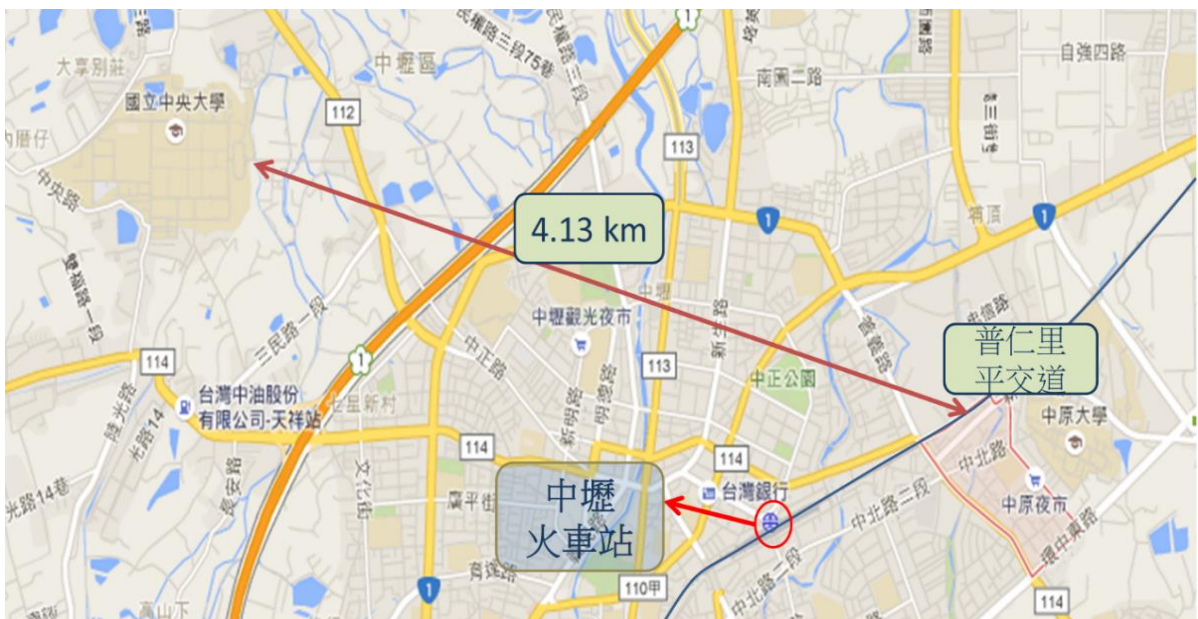
圖 16 鐵路平交道分布圖

圖 16 所示為距中央大學最近鐵路平交道分布圖，距離中央大學最近之平交道為普仁里平交道，與中央大學校區之距離約為 4.13 公里，故中央大學師生受到鐵路平交道影響的可能性較低。

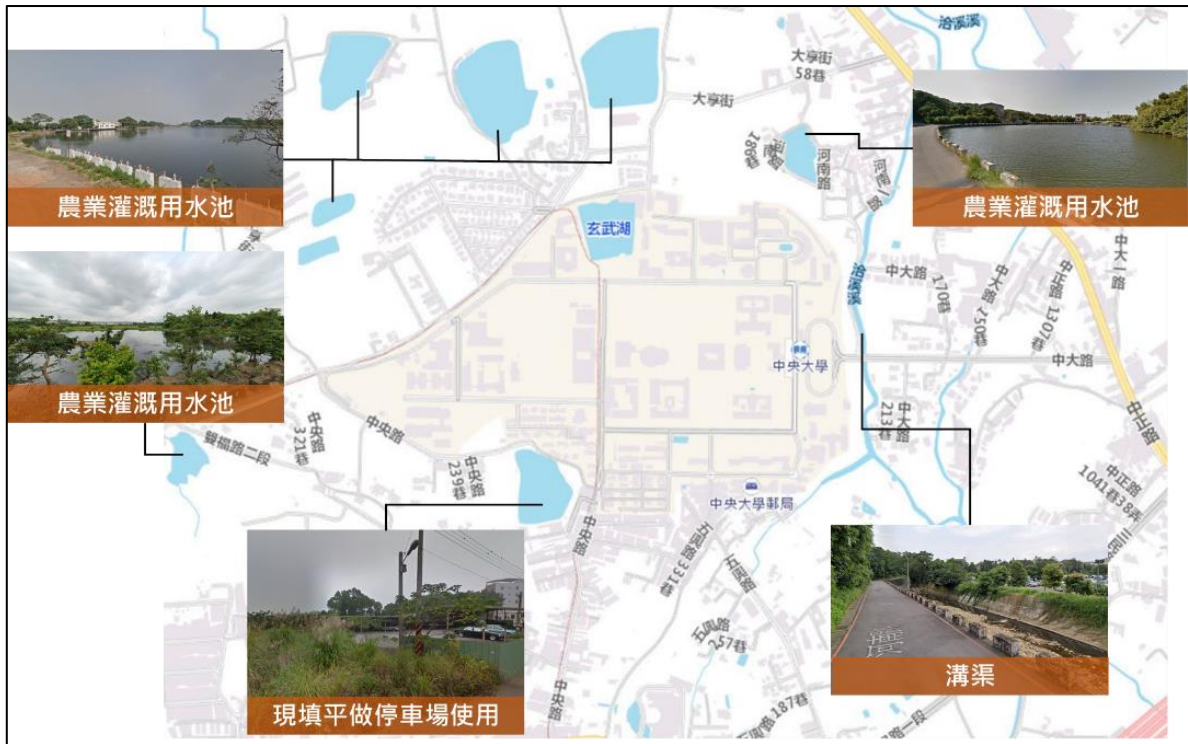
圖 17 中央大學周邊水域圖

圖 17 所示為中央大學周邊水域圖，前門中大路橫跨一溝渠，為洽溪；校區周圍約有 7 處農業灌溉用水池，平常皆無人看管，需多加留意。另外，位於圖左下方有一處原為水池，現填平後做停車場使用。

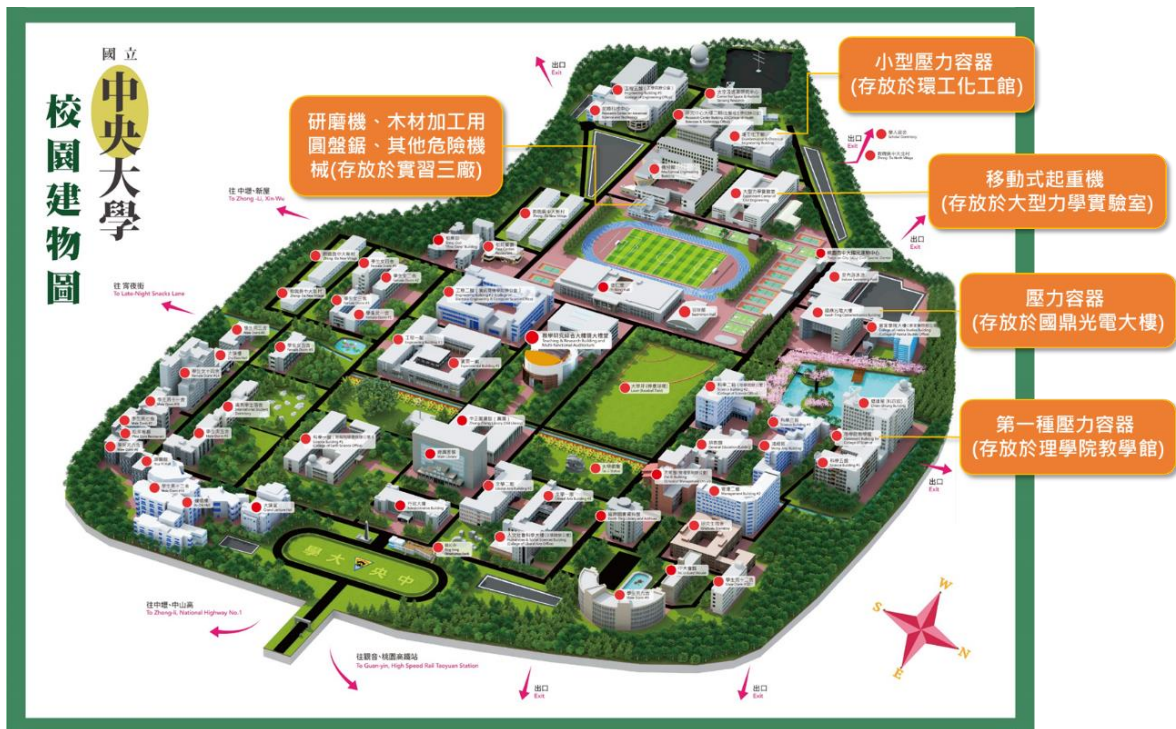
圖 19 校內危險設備分布圖

根據教育部學校衛生安全資訊網之通報資料可知，中央大學校內有危險設備，有危險設備之場所分布如下圖 19 所示。

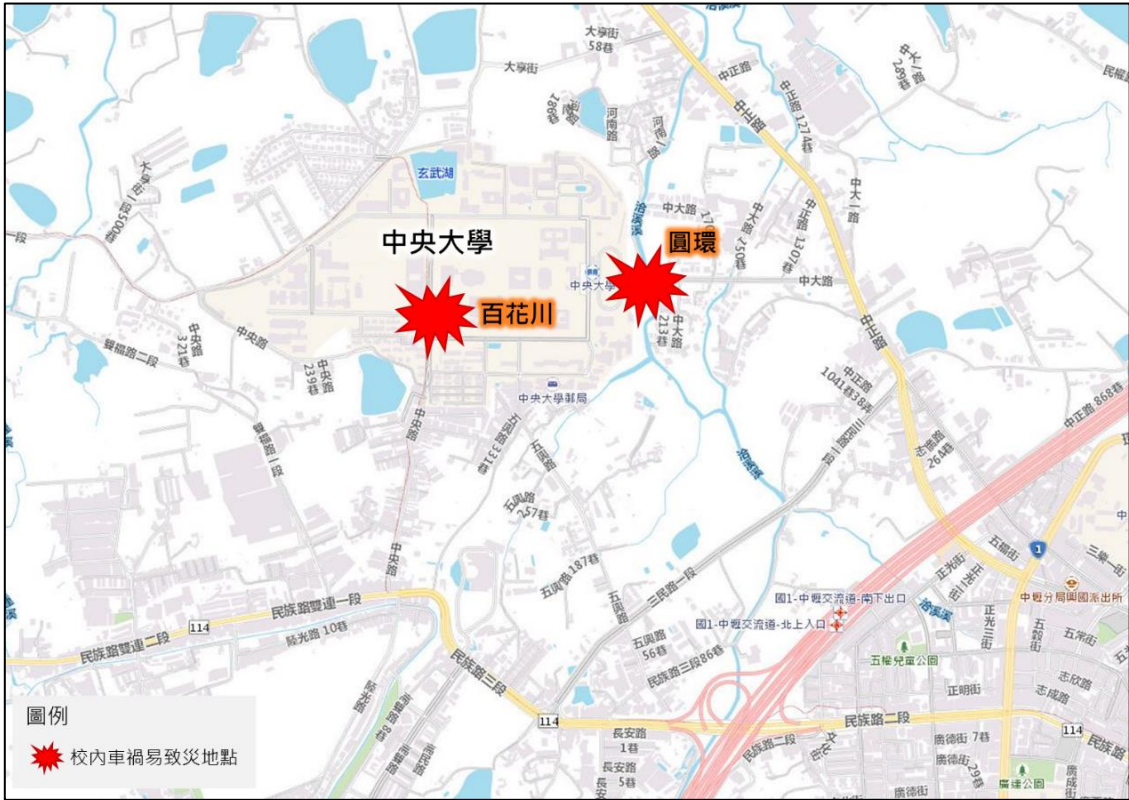
圖 20 中央大學校內車禍易致災地點示意圖

表 10 為近五年內中央大學校安事件統計資料。其中發生兩起火災事件，分別為 106 年 5 月 16 日於本校機車研究社社窩遭校外人士縱火，造成社窩及 4 輛機車損毀，以及 108 年 10 月 2 日於本校國鼎圖書館地下停車場，因職員轎車自燃發生火災，有 1 輛車輛損毀，兩起事件均無人員傷亡。其他校安事件則為校內外汽機車及腳踏車的車禍事故，校內外車禍易致災地點如圖 20、圖 21 所示，未來本校將會針對這些地點設置提醒注意安全之立牌並加強宣導交通安全。

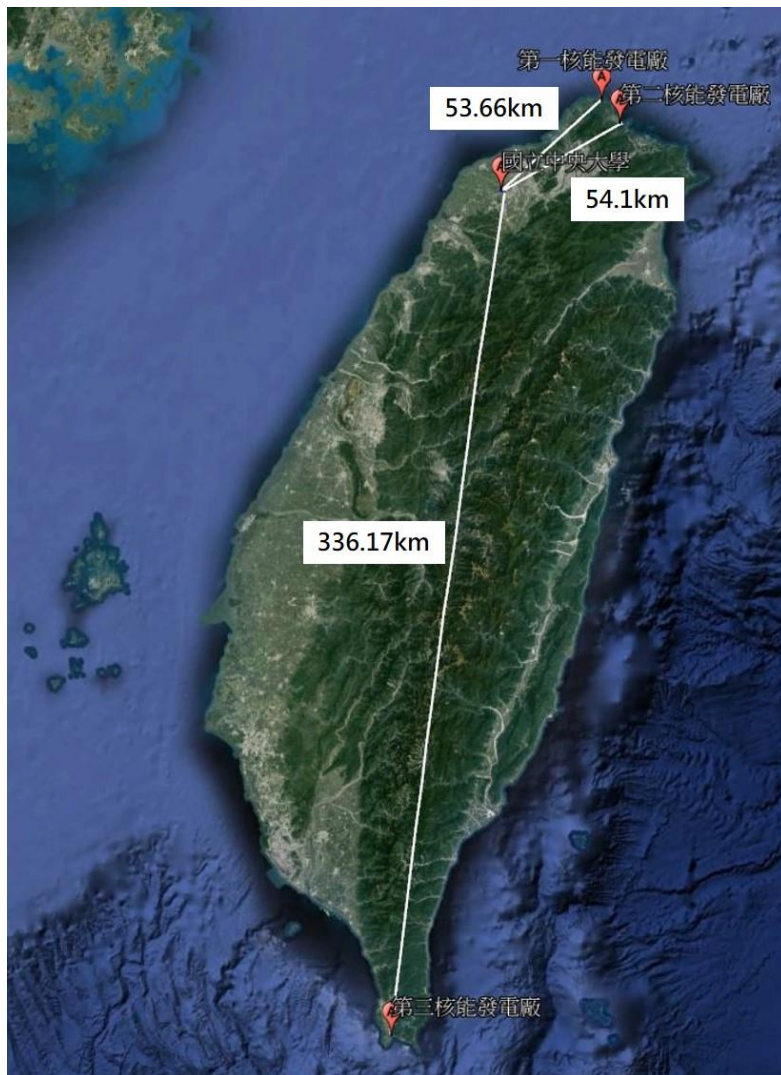
圖 22 核電廠位置圖

根據核一廠、核二廠及核三廠位置圖，如圖 22 所示，三座核電廠與中央大學校區的距離分別為 53.66 公里、54.10 公里、336.17 公里，本校均位於防護準備區範圍外。
